CalSok (SIP技術) を活用した堤防点検の省力化・省人化に向けた取り組み

関 晃伸・岩井 昭・田中 良宏・民野 孝臣・杉山 史典・白井 正孝・伊藤 優美
(朝日航洋株式会社)

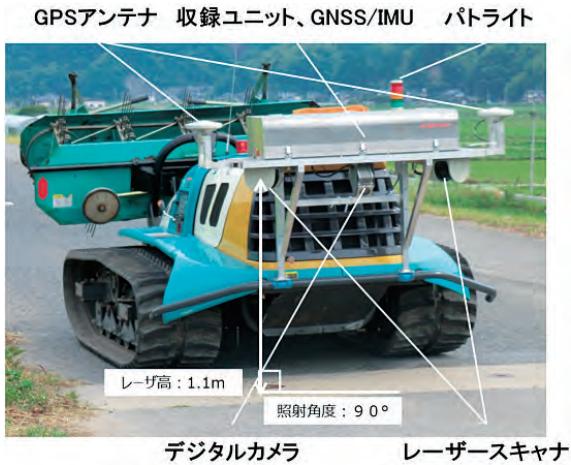
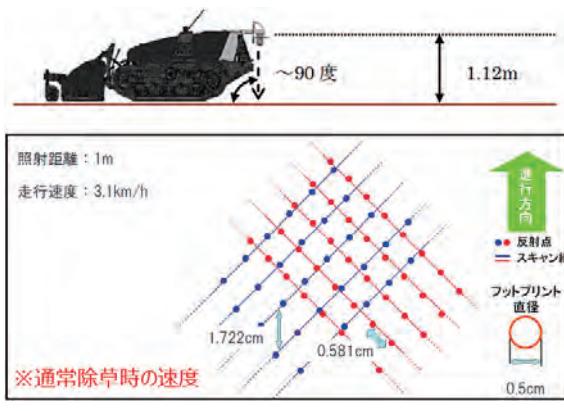
図1、図2のCalSokの外観に示すように地面から約1.1mという高さにレーザスキャナを設置し、レーザ光の入射角が90°になるよう垂直方向に設置しているため、モグラ等の小動物の穴、侵食（ガリ）、不陸や陥没等の小さな変状、さらに、はらみ出し、寺勾配等の大きな変状まで3次元点群データ等の計測結果から捉えることができる。

CalSokは、電源ユニット・収録ユニット、レーザスキャナ(2基)、デジタルカメラやGNSS/IMUで構成された計測システムである(表1、表2)。CalSokの特長は、大型除草機の後部に簡易に装着することができ、除草・集草直後の堤防法面を計測できるという点である。

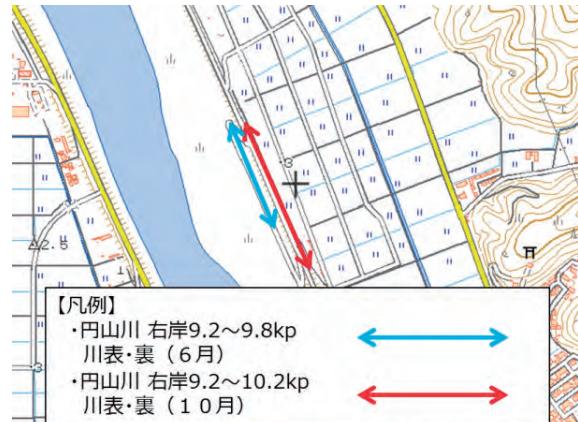
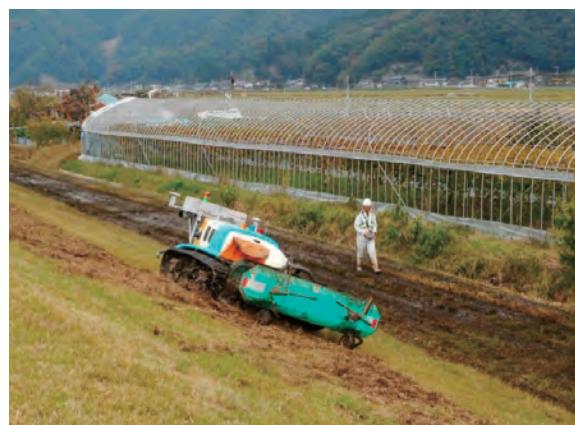
計測区間は、豊岡河川国道事務所と協議した結果、円山川の比較的変状の多い区間の川表・川裏法面とした（図3）。計測時期は、比較検討ができるように、出水前（2017年6月）、出水後（同年10月）の2時期で実施した。計測は、除草・集草作業と同時にを行い、レーザスキャナ

で除草・集草直後の堤防法面の地盤地形、カメラ画像で法面状況をそれぞれ取得した。計測の実施状況を図4に示す。

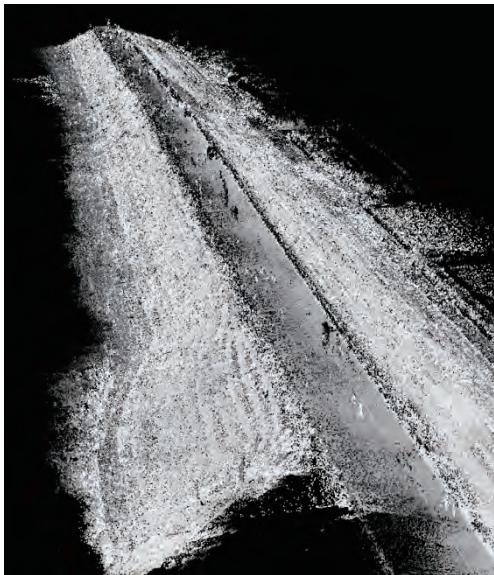
図5 解析処理後の3次元点群データ

広大な法面を複数コースで取得した計測データに、植生や空気中の塵等のノイズ処理を実施し、計測幅単位のデータを統合処理して図5のように連続した3次元点群データにとりまとめた。3次元点群データで捉えた特徴的な堤防法面の変状とそれに対応する現地写真を図6、図7に示す。3次元点群データから作成した陰影図を図8、対応する現地写真を図9とし、丸で侵食（ガリ）箇所を示す。図8、図9から確認できるように法面上の侵食（ガリ）が陰影図に明瞭に表現されており、表現方法の選択によって適切に変状を抽出することが可能となる。

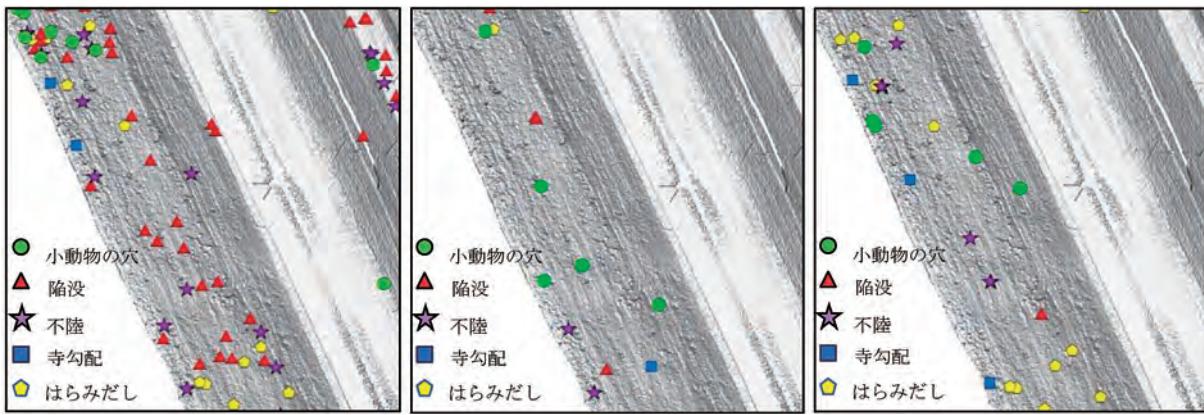
図10 パラメータ調整前(6月)

自動抽出(初期パラメータ設定値)を行うと共に、目視点検に同行して現地で確認した変状箇所から大きさ等を基にパラメータ設定値を調整した。パラメータは、変状毎に高低差や面積などを設定しており、今回の検証で、はじめてパラメータの調整(高低差や面積などの調整)を実施した。調整前後における抽出状況を図10、図11に示す。図11から判断されるようにパラメータ調整後は、変状の候補の大幅な絞込みが可能となった。変状候補の絞込みをした理由は、自動抽出(初期のパラメータ設定値)では、抽出結果が過検出であった。そのため、パラメー

図11 パラメータ調整後(6月)

図12 パラメータ調整後(10月)

タを調整し絞込みを行うことで、目視点検者の検出結果に近い内容を表示することができるようになった。

6月と10月の計測データに対して調整後のパラメータで自動抽出した結果を比較して表3にまとめた。その結果、10月の計測データは、6月計測データと比較して全体的に抽出箇所数が多い結果となった。これは10月の台風21号の影響で高水敷まで水位が上昇し、堤防法面が大きな被害を受けたため、その被害の度合いが自動処理の抽出件数の増加として表れたと推察される。

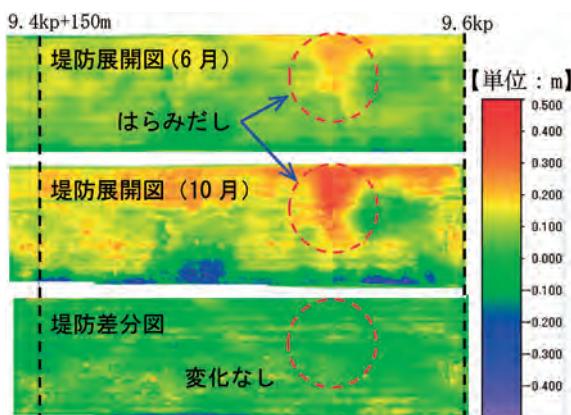
図13 堤防展開図・堤防差分図

自動抽出の妥当性を確認するため、2時期のデータのはらみ出しが確認された9.4kp+150mから9.6kpの区間で堤防展開図（堤防法面を垂直投影後、凹凸を段彩図として可視化した）を作成し、その差分を同様に可視化した堤防差分図を作成した（図13）。その結果、この期間内での大きな変化を確認することはできなかつた。しかし、河川管理者や目視点検者の評価より、堤防展開図・堤防差分図が定期的なモニタリングに有効であることを確認できた。

本試行によってCalSokの計測結果から、モグラ等の小動物の穴、陥没、不陸、はらみ出し、寺勾配等を自動抽出によって検出することができた。特に判読が困難な規模の堤防変状も抽出できたことから、目視点検では、CalSokの計測データから作成した堤防展開図、堤防差分図を使用することにより、点検の効率性向上に一定の有効性があることを確認した。しかし、自動抽出による過検出の可能性や短いモニタリング期間であったことから、引き続き、検証が必要であると考えられる。
