平成29年7月九州北部豪雨における緊急撮影対応

北野 智也・甲斐 健司（朝日航洋株式会社）／平川 泰之・園田 晋平（アジア航測株式会社）

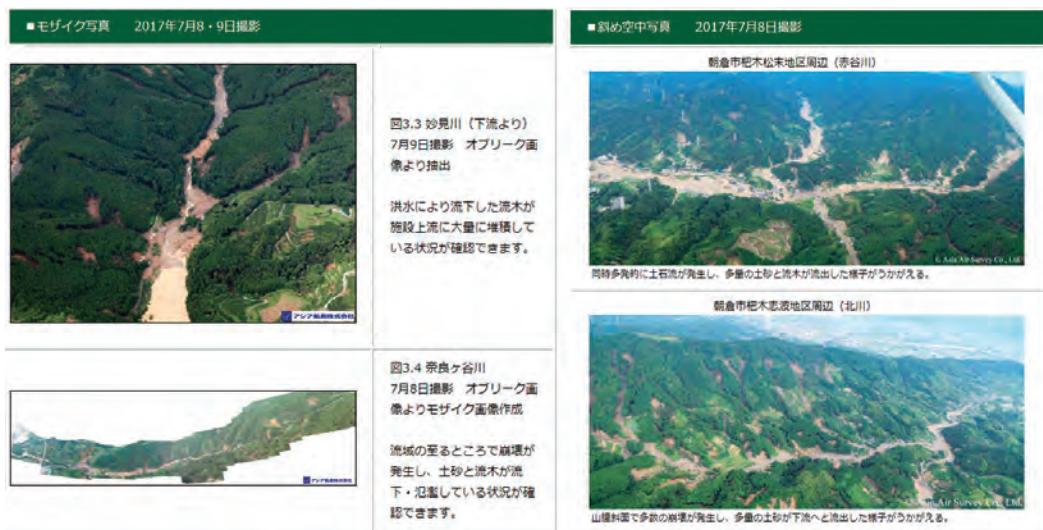
図1 自主撮影成果の事例(事例1)

を立案した。当初は最も速報性の高い斜め写真的撮影を実施し、航空機に搭載されていたオブリークカメラによる撮影も実施した。撮影は北九州空港を拠点としたため、福岡市内の

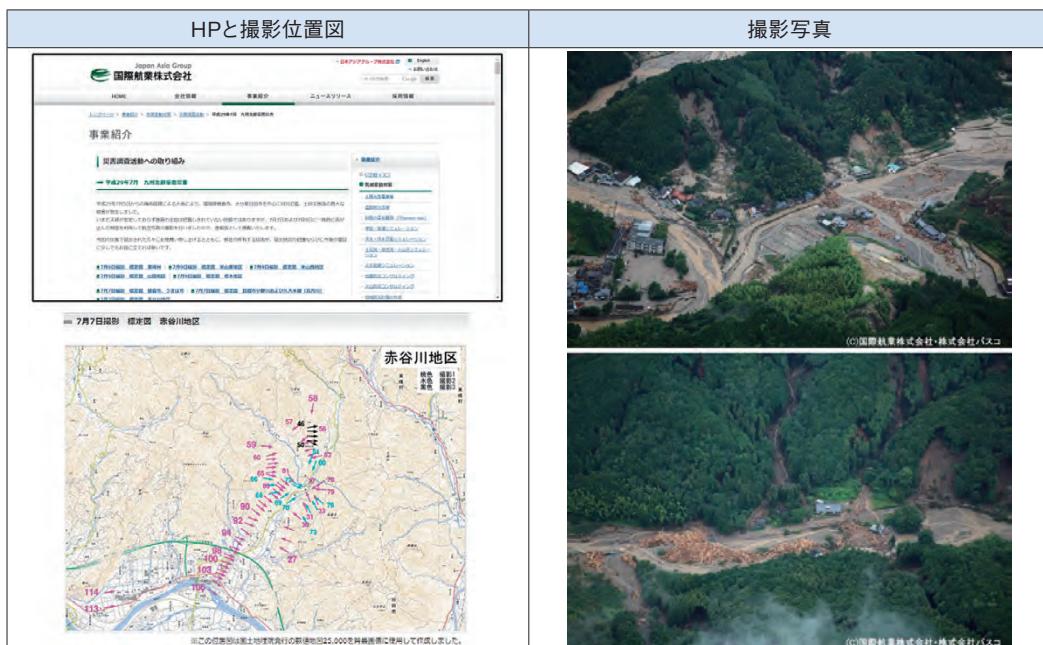
図2 自主撮影成果の事例(事例2)

7月5～6日の発災後、有人航空機の共同運航による斜め写真撮影を実施した。被災状況の把握及び災害復旧の資料としてホームページ上で提供した。

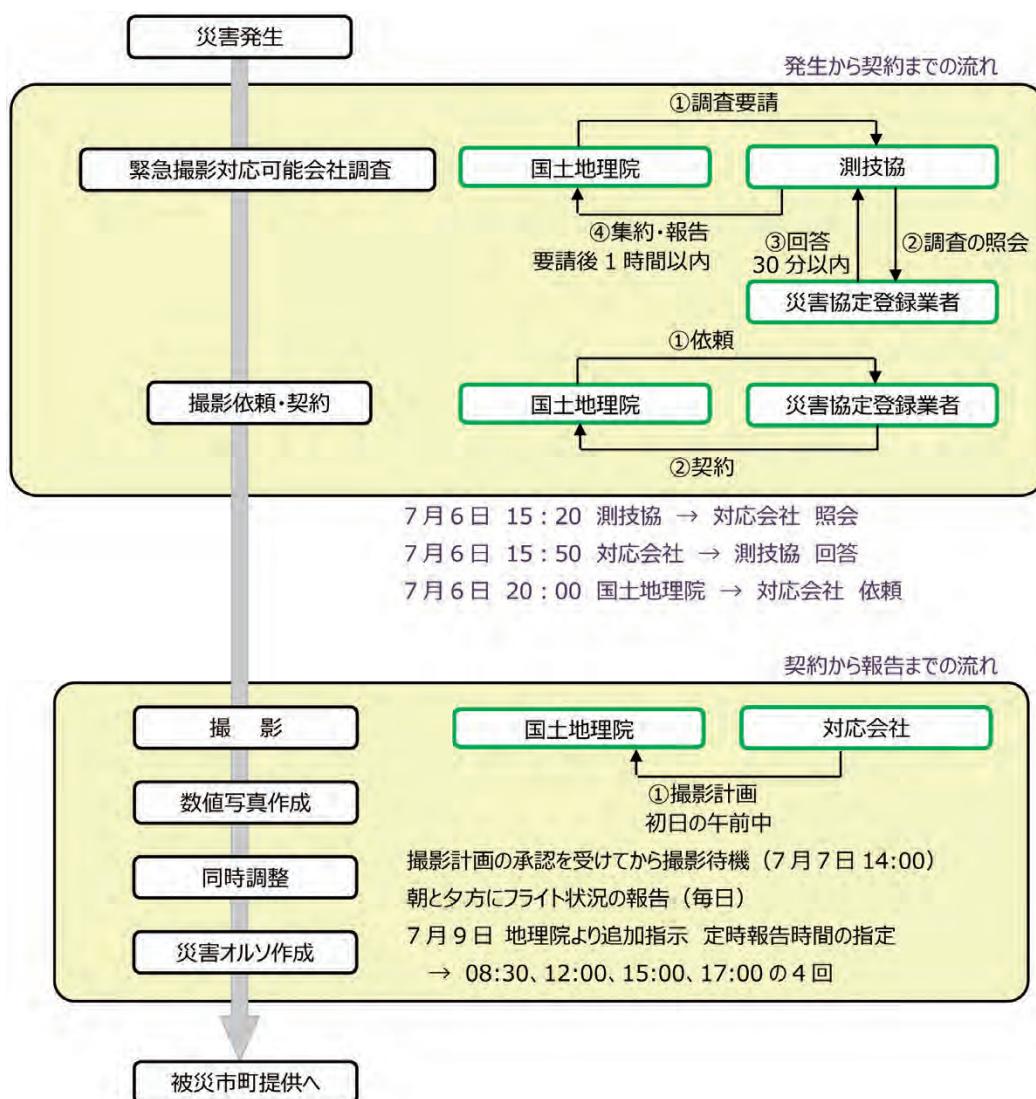
図3 災害協定撮影（国土地理院）の流れ

日本測量調査技術協会は、国土地理院との災害時における緊急撮影に関する協定（以下、「災害協定」という。）により、災害時の緊急撮影に対応している。本災害においても、国土地理院からの調査要請に基づき、緊急撮影可能会社の調査・報告を行い、災害協定による写真撮影に対応した。

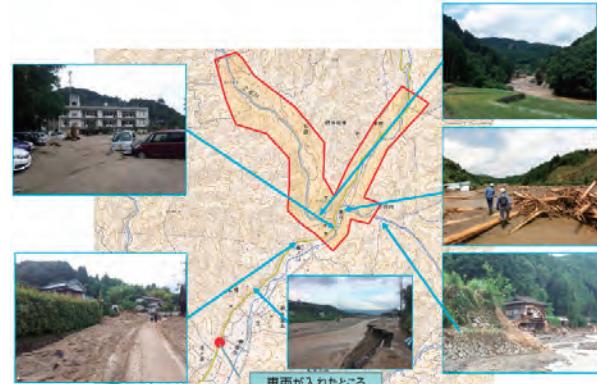
図4 撮影対象範囲*（事例1）

撮影対象地区は、赤谷川及び乙石川が合流する松末地区としたが、対象地区までの道路は車での通行が不可能であった。したがって、車両が駐車可能な箇所から、1.5km程度河川上

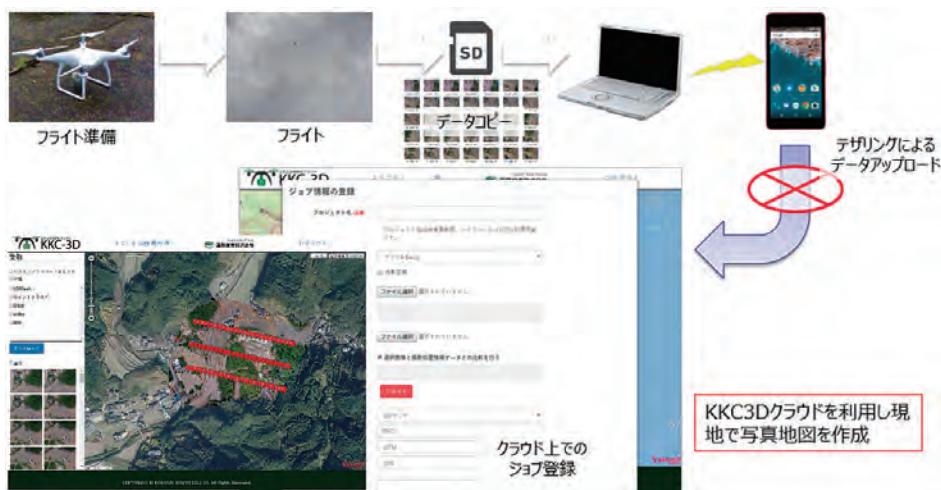
図6 撮影成果の解析フロー（事例1）

撮影した後、会社が提供する解析クラウドサービスにて解析処理を行い、結果について確認した。サービスの内容は図6の通りで、これにより現地での撮影成果の確認及び写真地図作成までが、即時に対応可能となった。

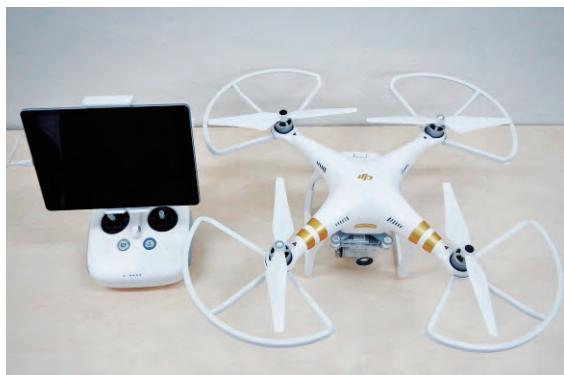
図8 使用した機材(事例4)

【使用機器】DJI社製 PHANTOM3
【撮影高度】高度100m若しくは150m
【撮影の向き】仰角は任意の角度
【搭載機器】デジタルカメラ 1240万画素(4K対応)

本件で使用した機材と諸元は図8のとおりであり、撮影実施位置を図9に示す。

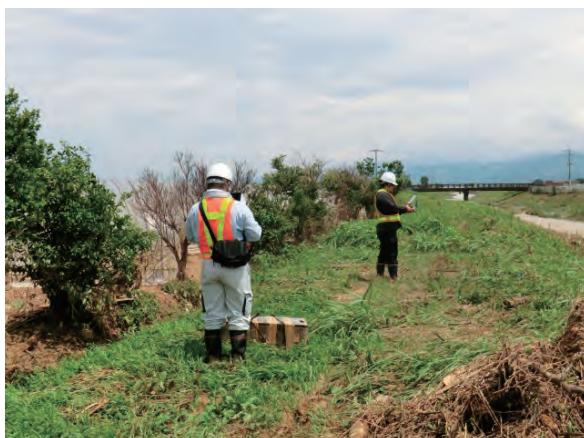
図10 作業状況と撮影結果例（事例5）

浸水範囲など広域を撮影する必要があるため、撮影は垂直撮影ではなく斜め撮影を選択した。また連続性を維持するため、概ね堤防上を歩きながら作業した。桂川での現地作業は各班ともに現地までの移動を除き、3時間程度であった。

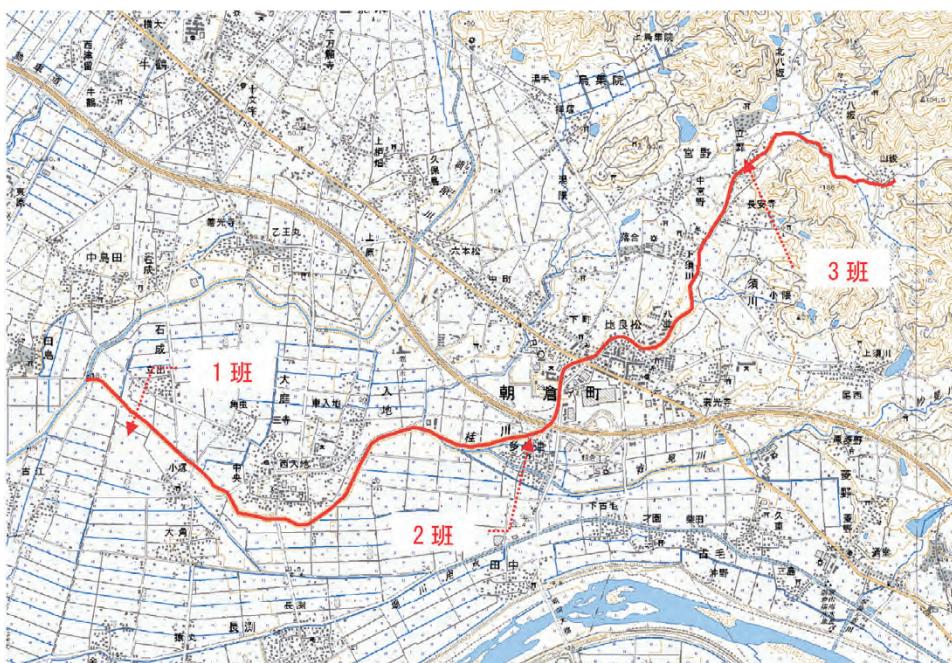
図11 作業分担位置図*（事例5）

桂川の調査範囲は約7.8kmと長いことから、調査は3班体制（1班はUAV 1機、操縦者、監視者の計3名）で臨んだ。使用した機材はDJI社
