ブルーシートに着目した地震被災建物分布の即時把握技術

本田 禎人・望月 貫一郎・下村 博之 (株式会社パスコ)

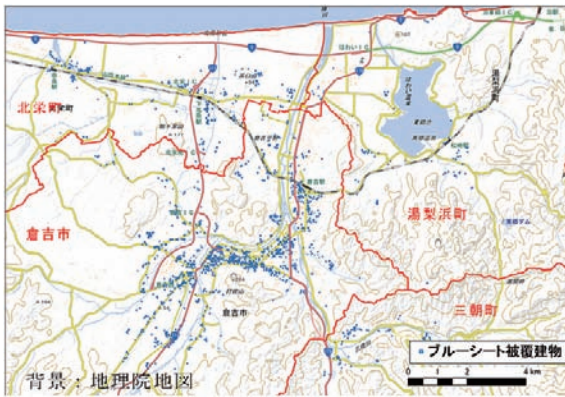
図5 抽出したブルーシート被覆建物の分布 (WorldView-2)

図5、図6に、ブルーシート領域と重なった建物ポリゴンを抽出した、ブルーシート被覆建物の自動抽出結果の分布を示す。WorldView-2では2,087棟、SPOT-7では1,165棟が、ブルーシート被覆建物として抽出された。どちらの結果も、倉吉市中心部でより多く分布しており、

抽出数が異なるものの、分布の傾向は変わらないことが確認できた。ただし、熊本地震の事例と同様、ブルーシート領域が隣接する家屋の建物ポリゴンと重なってしまい、隣接する建物ポリゴンが誤って抽出された箇所もあった。

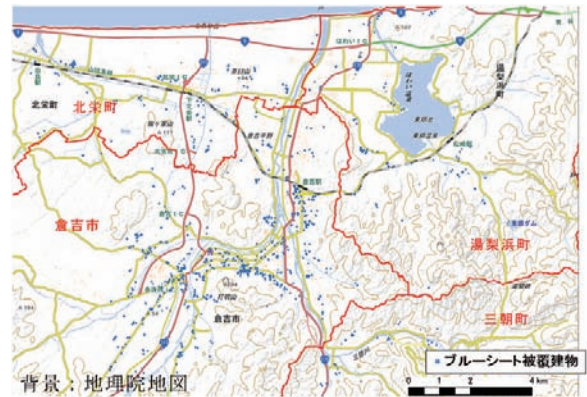
図6 抽出したブルーシート被覆建物の分布 (SPOT-7)

衛星画像では、航空写真より解像度が低いものの、本手法を実施することで、ブルーシート被覆建物の分布傾向を知ることができた。一方で、SPOT-7のような解像度が低い画像ほど、ブルーシート被覆建物の抽出数は少なくなった。これは、被覆面積が小さいブルーシートが未抽出になることが原因と考えられる。精度向上の手法としては、解像度が低い画像ほど、領域分割処理の際に、より少ないピクセル数で、領域分割されるようにするなどが考えられる。
